Aggiornamento lavori del nuovo centro di chirurgia pediatrica in Uganda

Marzo 2019

Stato di avanzamento dei lavori nel periodo 1-01-2019 – 31-03-2019

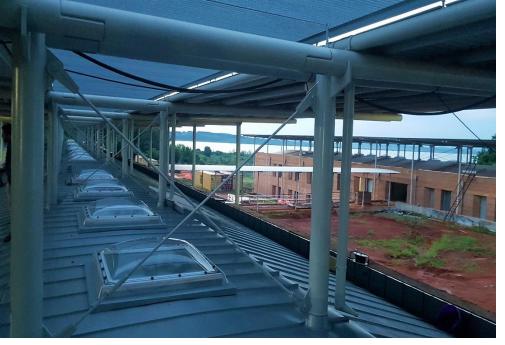
Foto 1: Vista del tetto con apposizione delle lastre in zinco-titanio e lucernari.

La parte strutturale dell'Ospedale è ormai in via di completamento. La copertura del blocco A è stata ultimata con l'apposizione del manto in zinco-titanio (foto 1). Sono state completate le finiture della copertura, inclusi i passaggi di servizio per la manutenzione del tetto, i canali per la ventilazione, per la climatizzazione e i torrini di ventilazione per lo smaltimento dell'aria 'sporca'.

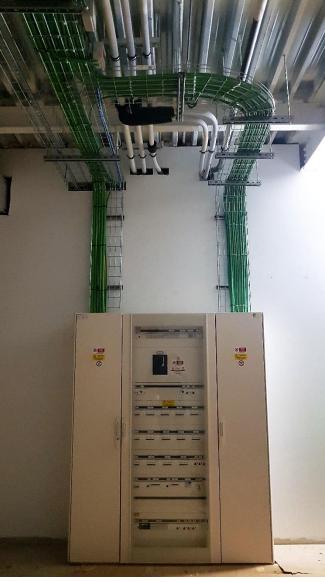
Foto 4: Uno degli oltre 50 quadri elettrici, collegati alla rete

- E' stata completata l'installazione di mandate principale canali ed inizio installazione plenum nei controsoffitti, necessario per la distribuzione dell'area trattata in tutto l'ospedale.
- E' stata completata installazione batterie di post riscaldamento nelle canalizzazioni e collegamenti alla rete idrica HVAC.
- E' stata completata al 90% l'installazione cavidotti (foto 6) e continuazione posa cavi da plant area a Blocco B.
- E' stata completata la posa di canaline nei locali tecnici (plant area) e inizio cablaggi. Completata la posa di canaline nei locali tecnici (plant area) e inizio cablaggi.
- Gli impianti speciali (anticendio, interfono, etc.) sono quasi completati nella fase di distribuzione mentre l'intestazione nei quadri e nei terminali verrà completata nel prossimo trimestre. Proseguo installazione quadri elettrici (foto 4)

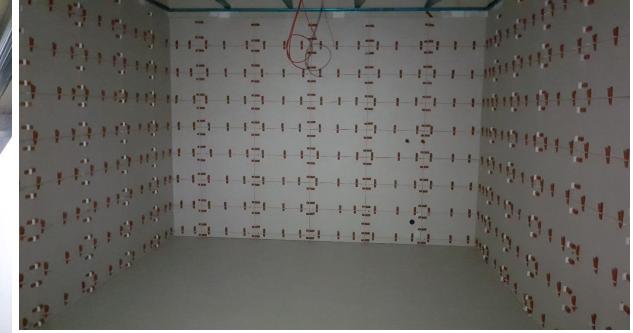
Foto 5: Fase di posa delle piastrelle

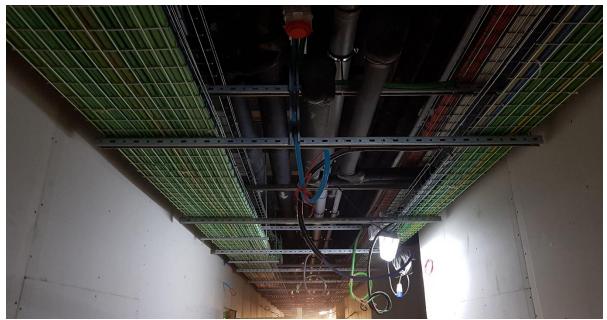
Foto 6: Particolare di canalizzazioni elettriche, acqua, dati e anti-incendio

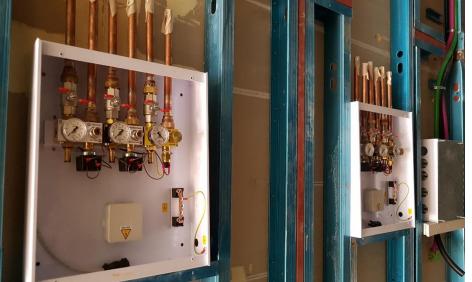
Foto 7: Installazione dei quadri per l'intercettazione dei gas medicali,

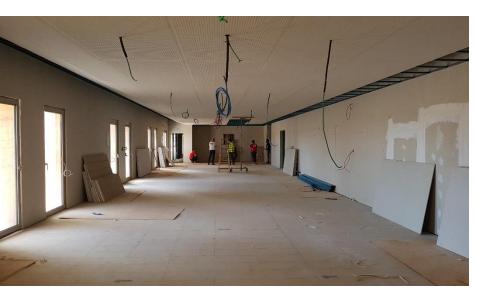
Foto 9: Fine della posa delle controsoffittature nel blocco C

- Sono state montate le strutture dei controsoffitti nel blocco C, nell'area degli spogliatoi del blocco B. I controsoffitti includono elementi fonoassorbenti e pannelli anti umidità posati in accordo alle esigenze di ogni spazio.
- Per quanto riguarda le finiture esterne, sono state realizzate le soglie in tutto l'ospedale in seminato alla veneziana. Sono stati inoltre posati i davanzali in cotto a finitura delle finestre di tutto l'ospedale.
