L'importanza di un'attenta pianificazione nelle grandi demolizioni.

Il caso dell'ex Teatro Comunale di Firenze

Amaro Giuseppe Gaspare - Ingegnere - Direttore Tecnico GA^e Engineering S.r.l.

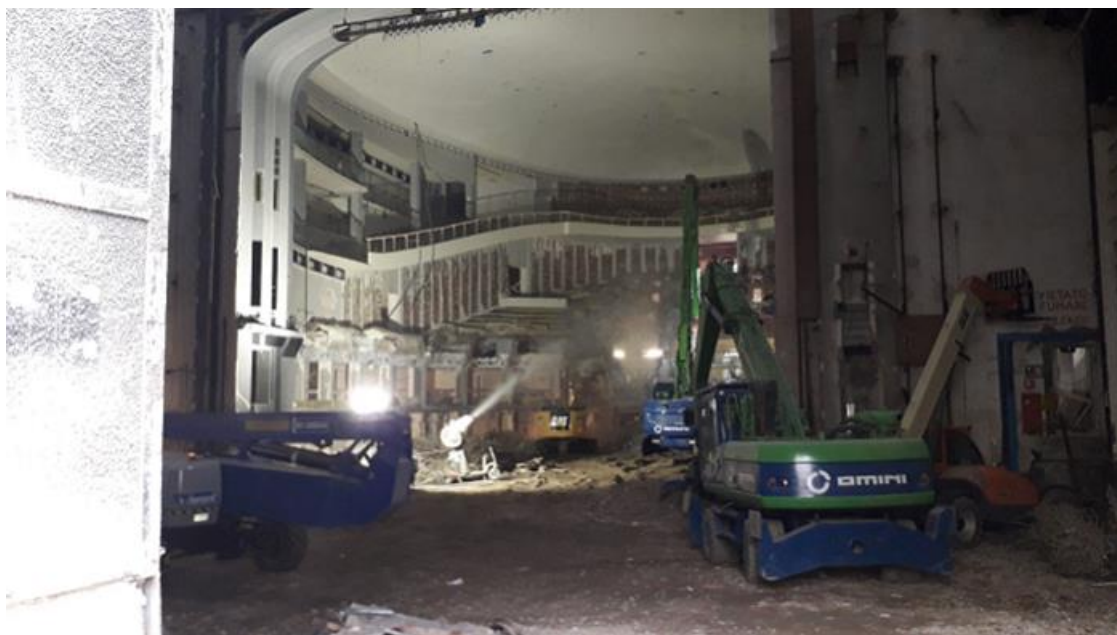
Figura 13 - Demolizione delle gallerie del Teatro

Operando con il frantumatore mobile a pinza in posizione prossima all'area di interesse, sono stati demoliti il solaio a sbalzo della prima galleria e della seconda galleria, fino al completamento delle operazioni sull'intera estensione dell'anello più interno e fino al filo strutturale dei pilastri esistenti. I materiali di risulta erano costantemente e ciclicamente raccolti con pala gommata e allontanati dal cantiere.

Per tutto lo svolgimento delle attività sono stati mantenuti attivi ed adoperati 2 sistemi complementari di abbattimento delle polveri, alimentati separatamente per evitare, in caso di guasto alla linea, l'interruzione dell'intero sistema di contenimento.

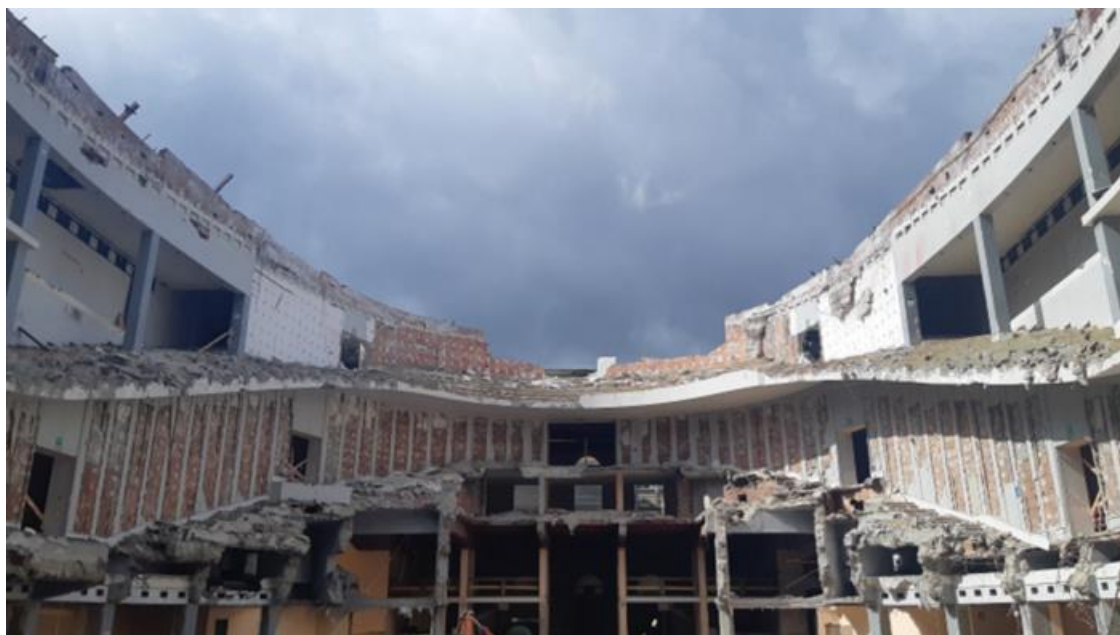
Figura 30 - Demolizione delle murature del Teatro al livello delle gallerie

Si è proceduto al taglio e alla demolizione della muratura sovrastante la seconda galleria. Una volta completata la demolizione della muratura, si è passato al taglio e alla demolizione del solaio restante della seconda galleria e del foyer al medesimo livello, con modalità analoga a quanto sopra esposto per la muratura. Con il medesimo sistema è stata demolita la muratura della torre scenica fino alla quota del piano strada.

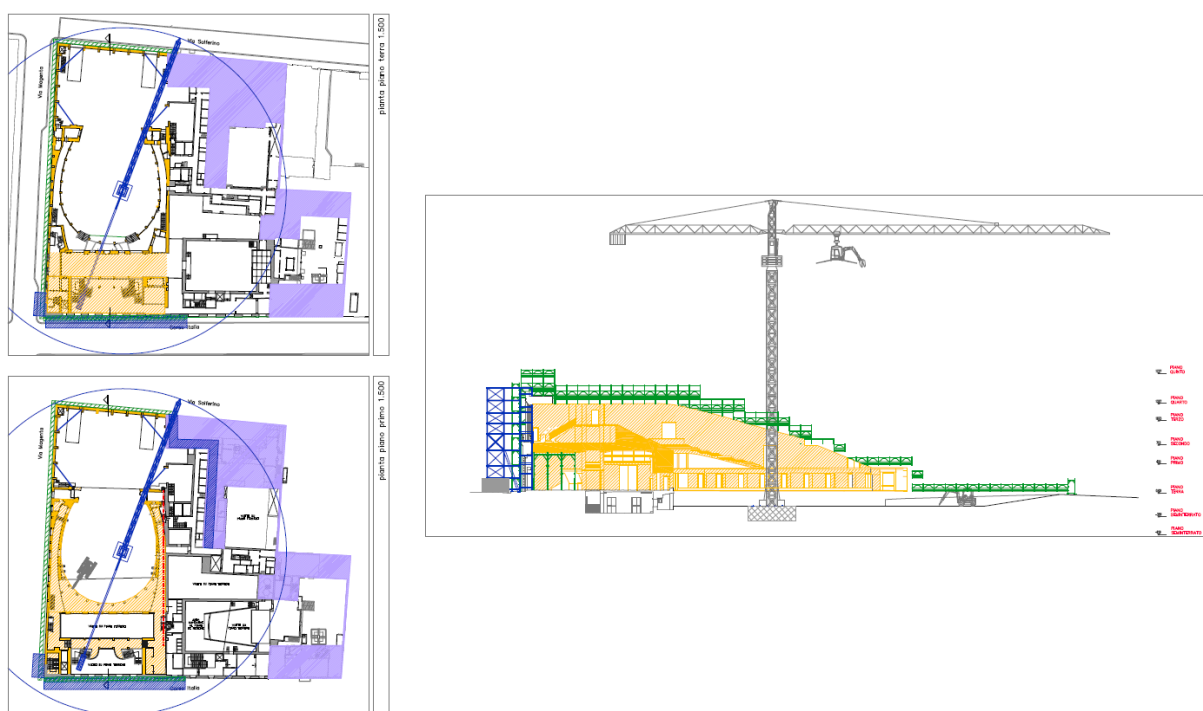
Figura 31 - Schema identificativo di massima delle aree d'intervento della Fase 15

Si è eseguito il taglio e la demolizione della muratura sovrastante la prima galleria (piano secondo) mediante mezzo demolitore operante da terra, per poi proseguire con la demolizione della prima galleria, del solaio retrostante il foyer e del sottostante piano primo.

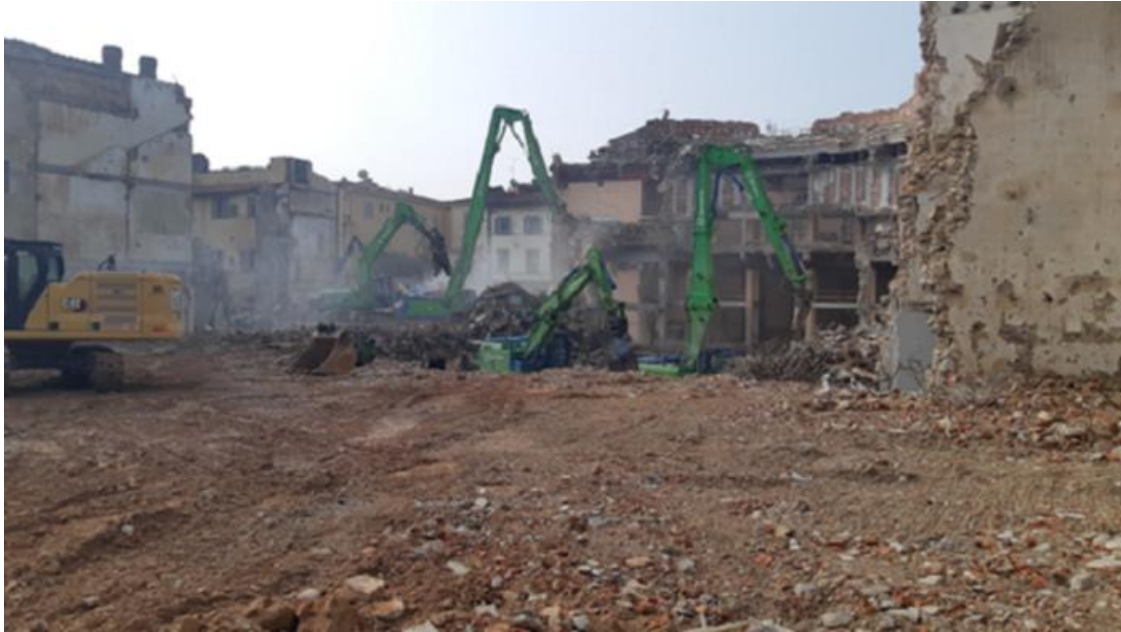
Analogamente si è proceduto alla demolizione della muratura del teatro e del foyer sino al raggiungimento della quota del piano stradale.

Figura 32 - Demolizione delle murature del Teatro fino al piano campagna

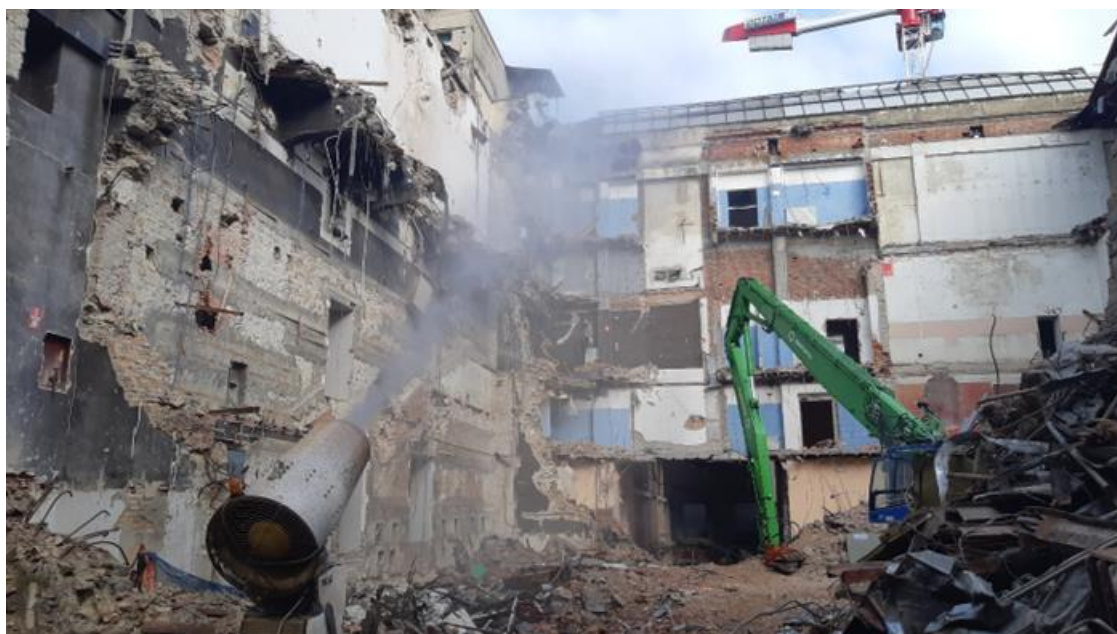
Figura 35 - Demolizione degli edifici adiacenti

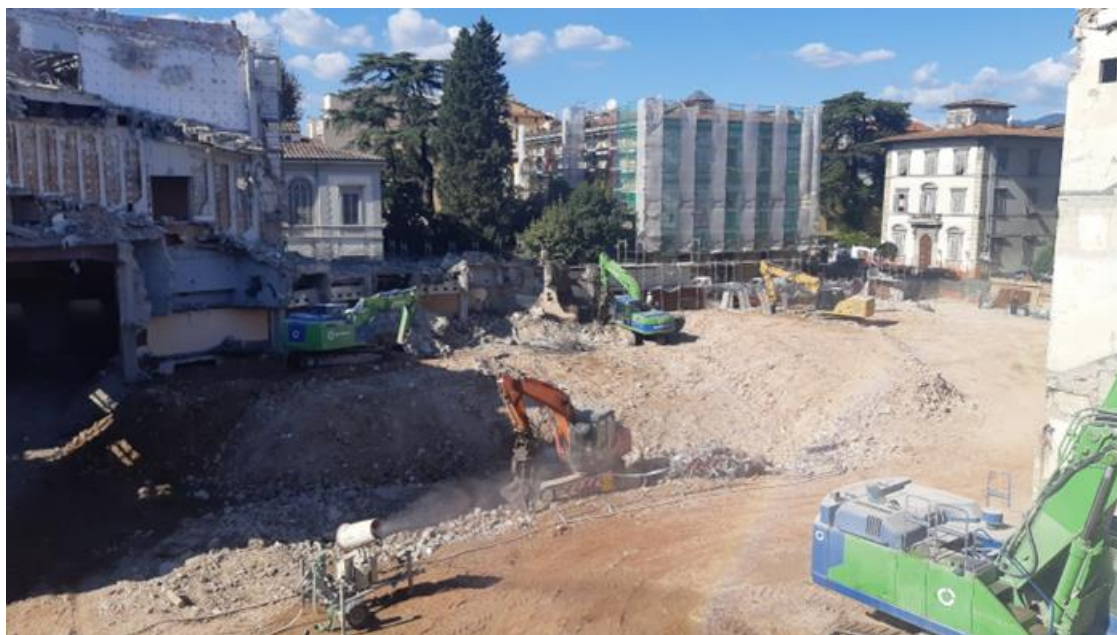
Figura 37 - Demolizione fino al piano campagna degli edifici adiacenti
